Diputación pide al Gobierno central que libere los fondos de emergencias ante el desprendimiento en el talud junto al Puente de El Granado Pomarao

La institución provincial va a realizar un estudio que determine la solución técnica definitiva que garantice la seguridad en esta importante vía de comunicación

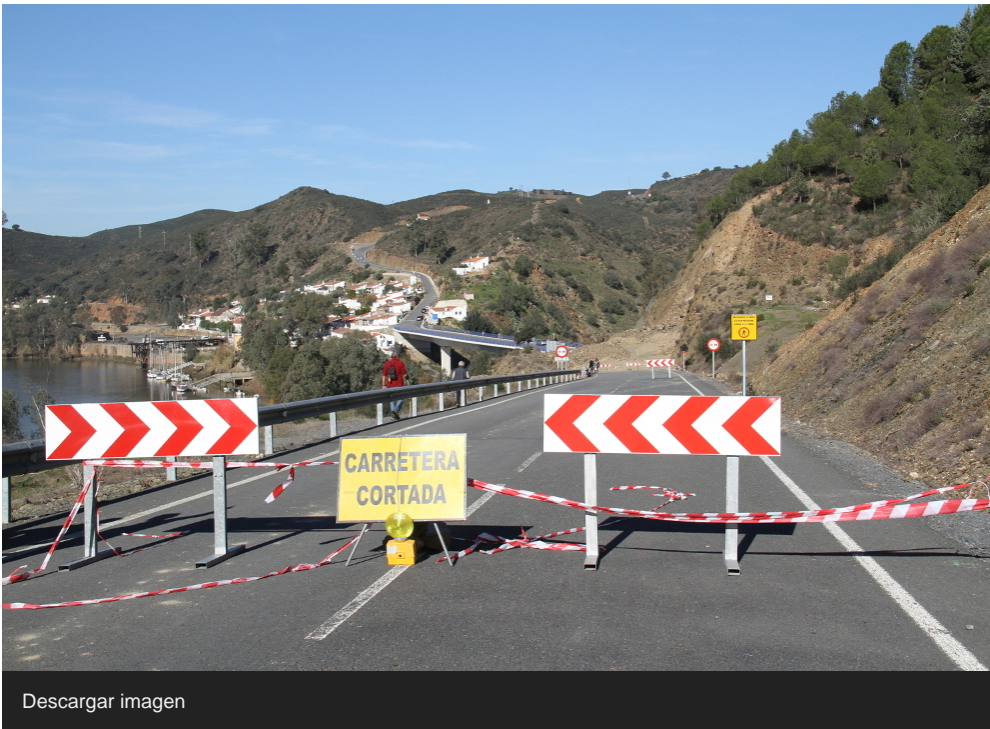
La diputada de Infraestructura, Medio Ambiente y Planificación, Laura Martín, acompañada por la alcaldesa de El Granado, Lola Herrera y el concejal de la Cámara de Mértola Joao Serrao, han visitado los trabajos que se están llevando a cabo en la carretera provincial HU-6400, del El Granado al Puente del Chanza

(Pomarao), tras el desprendimiento de roca en el talud existente junto a la vía como consecuencia de los graves temporales sucedidos en el pasado mes de Diciembre.

La magnitud de estos desprendimientos en roca, a pesar de las operaciones de viabilidad que se llevaron a cabo desde el primer momento, tuvieron como consecuencia inmediata el corte total al tráfico de esta carretera en este punto kilométrico, próximo al Puente sobre el Río Chanza que une España con Portugal, y a día de hoy continúa.

Estos estudios consisten básicamente en el análisis de movimiento de ladera mediante estudios geológicos – geotécnicos in situ, con estudios de laboratorio de materiales y con maquinaria específica que deberá acceder a las zonas, con las precauciones lógicas y preparatorias que indican los especialistas contratados al efecto por la Diputación de Huelva. Paralelamente se van a realizar trabajos topográficos de alta resolución en 3D, mediante multi-estación, para conocer con mayor precisión la morfología existente.

Además se van a disponer inclinómetros para diagnosticar los posibles movimientos que se produzcan en la zona y por tranquilidad de las edificaciones existentes.
